# Udviklingsplan Christian IVs Bryghus

## 1 | Indledning

<b>Bygning:</b>	Chr. IV's Bryghus
<b>Matr. Nr.:</b>	111 Strand Kvarter
<b>Adresse:</b>	Frederiksholms Kanal 29, København K.
<b>Fredningsstatus:</b>	Bygningsfredning og fortidsmindefredning
<b>Opført:</b>	1608 / 1767
<b>Areal:</b>	ca. 8200 m <sup>2</sup>

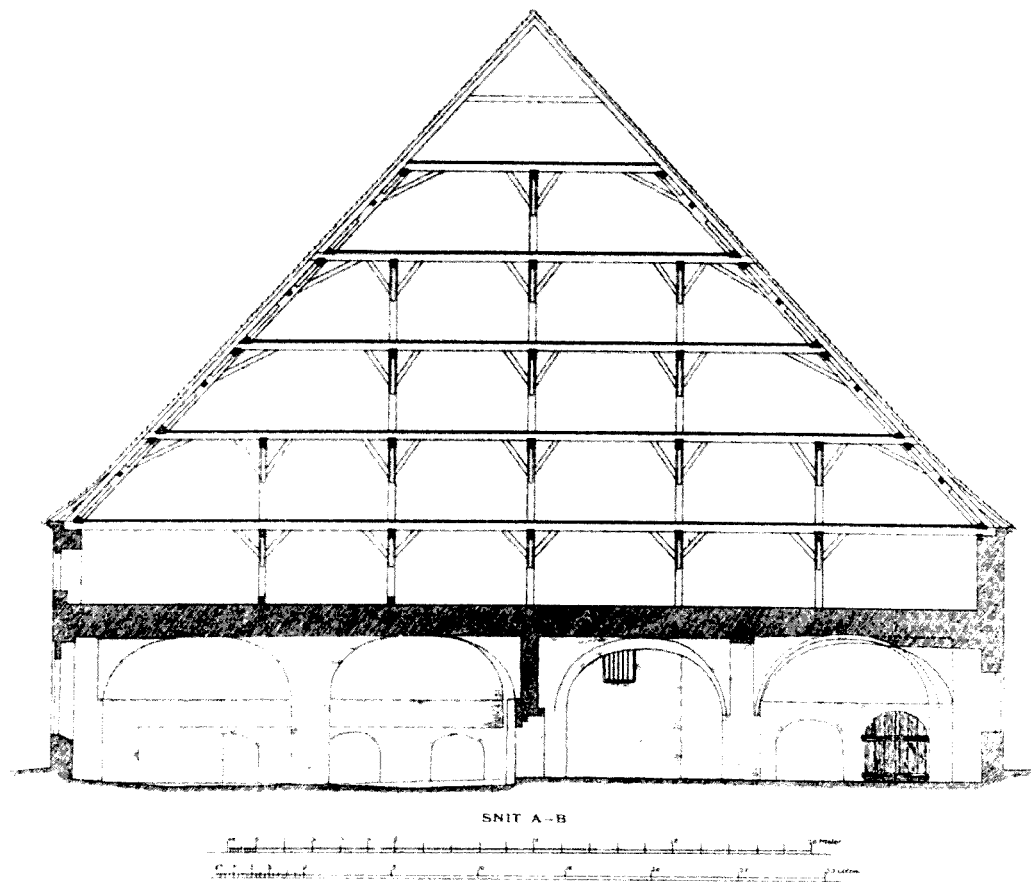
*Snit*

Bryghuset rummer i alt ca. 8200 m<sup>2</sup> fordelt på en stueetage i sten med murede hvælv, det overliggende stenloft og ovenover dette igen 5 lofter i en trækonstruktion, i alt 7 etageplaner. Mens den nedre etage har karakter af et fæstningsværk, er de øvrige etager snarere beslægtet med ældre pak-huse.

Underetagen har murede hvælv. Herover er rejst en mægtig tagkonstruktion af søjler, dragere og spær. Konstruktionen er udført i egetræ, og den enorme tagflade er teglhængt.

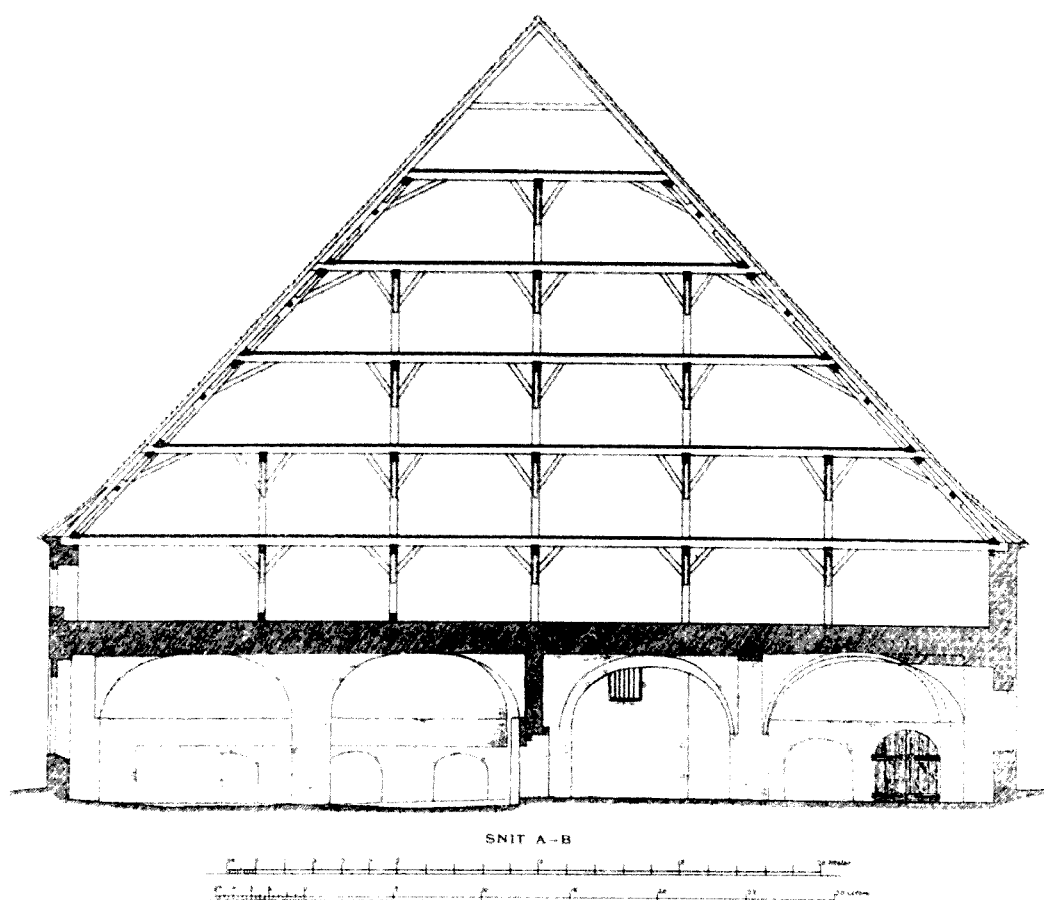
*Funktion indtil videre*

Spidsloft: Ubenyttet

Øvrige lofter: Inddrages senere

Stenloft: Udstilling, events, lapidarium samt publikumsfaciliteter i nordfløj

Kasemat: Udstilling, events, lapidarium samt publikumsfaciliteter i nordfløj

Som det fremgår af ovenstående, er de undersøgte scenarier ganske kostbare og derfor vanskelige at gennemføre med en kort tidshorisont. Dette sammenholdt med et stort ønske om at åbne og nyttiggøre Chr. IV's Bryghus gør, at Slots- og Ejendomsstyrelsen har besluttet, at kasemat og stenloft (1. loft) indtil videre skal anvendes til skiftende udstillinger og events med særligt interessante lapidarieeffekter placeret som en permanent udstilling.

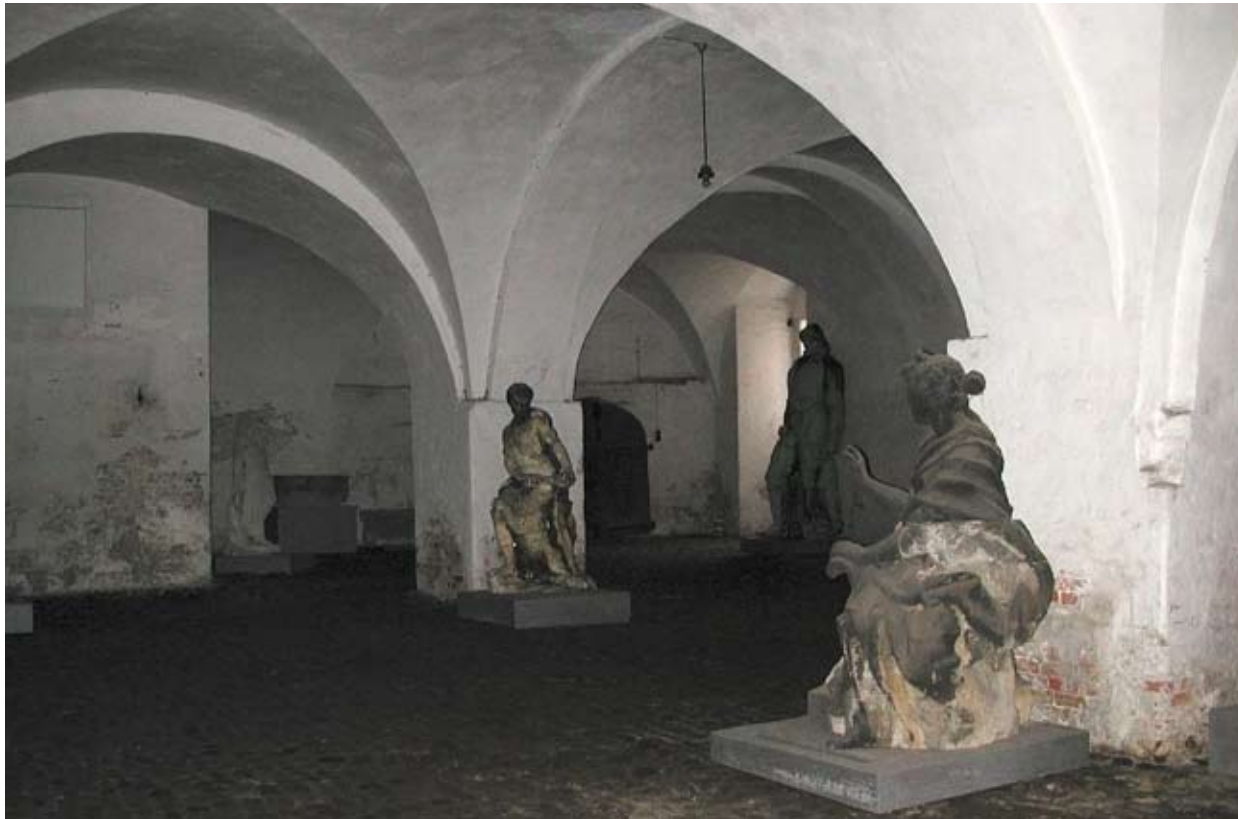
*Kasematten med enkelte figurer,  
eksisterende forhold*

Kasematten er som sådan den ældste og mest unikke del af bygningen med et væld af spor og originalt materiale. Hertil kommer, at kasematten er det mest velbevarede vidnesbyrd, vi har om Københavns befæstning fra starten af 1600-tallet. Denne etage forekommer derfor som den mest urørlige, og der ønskes så få indgreb her som overhovedet muligt.

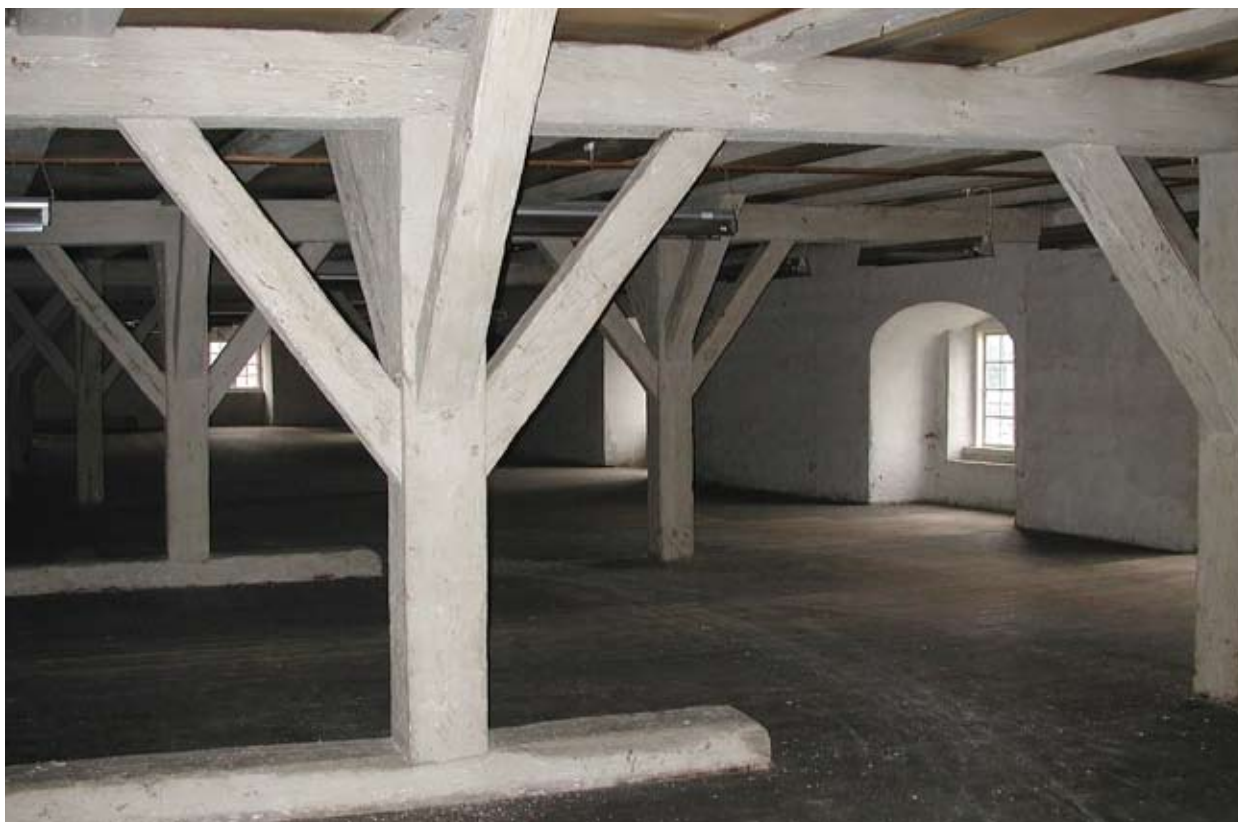
*Stenloftet, eksisterende forhold*

Det er vigtigt, at der også gives publikumsadgang til stenloftet på 1. loft. Rummet er meget smukt og har et venligere klima end den underliggende kasemat. Hertil kommer, at det i modsætning til den underliggende kasemat er muligt at opvarme etagen. Denne faktor åbner for en langt bredere anvendelse. Stenloftet har næsten samme karakter som de ovenliggende lofter, hvorfor publikumsadgang til både kasemat og stenloft kan give et næsten dækkende indtryk af hele bygningen.
